ATB BLANK

# Perfektionisten an der Kante

## Kamerasystem findet Fehler ab 0,2 mm Abweichung

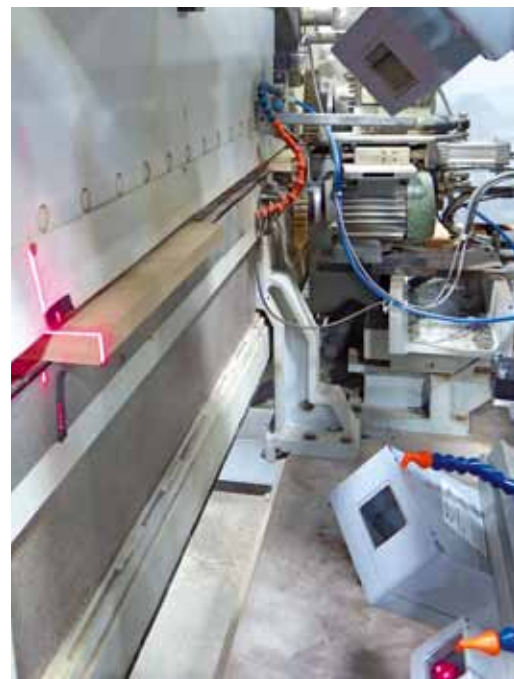
**Laser, Helligkeit und Reflexion** verraten, ob die Kante den strengen Vorgaben entspricht

Die Zwickmühle aus Qualität und Kostendruck löste Blank mit vier Scanstationen. Ähnlich einem Doppelendprofiler werden zwei gegenüberliegende Schmalseiten gleichzeitig überwacht. Jede Scanstation ist mit je zwei innovativen Laser-Kamera-Anordnungen bestückt.

Die Innovation bestehe darin, dass eine Kamera simultan auf zwei Seiten Form, Helligkeit und Reflexion misst, erklärt Blank. Eine Kamera ist im 45°-Winkel schräg über der Kante angeordnet. Eine weitere misst schräg von unten. Jede durch-

sucht je eine Plattenoberfläche und die Schmalseite nach den genannten Fehlern. Der Vorschub bewegt sich bei 20 bis 30 m/min. Eine Besonderheit sei weiter, dass ohne Probleme auch die Fehlstellen bei schwarzen und weißen Platten erkannt werden.

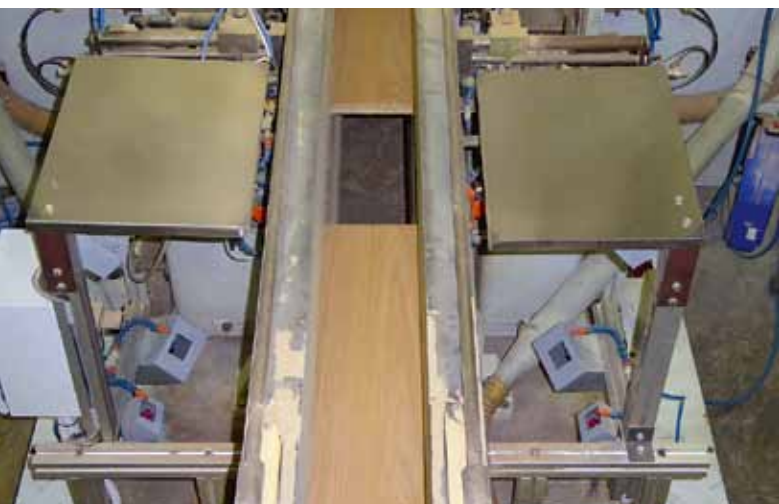
Mit 20 bis 30 m/min strömen die Möbelplatten im litauischen Möbelwerk an den Scansystemen von ATB Blank vorbei

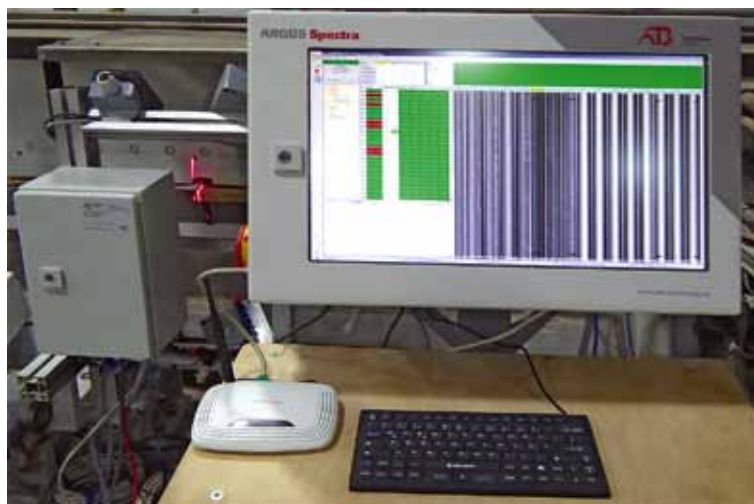
Das Scanergebnis der Kantenqualitätsüberwachung wird elektronisch interpretiert und gemäß Qualitätssicherungssystem dokumentiert
